# 南投縣南港國小 114 學年度交通安全教育評鑑成果

## 3-4-2-學校周邊交通事故統計分析

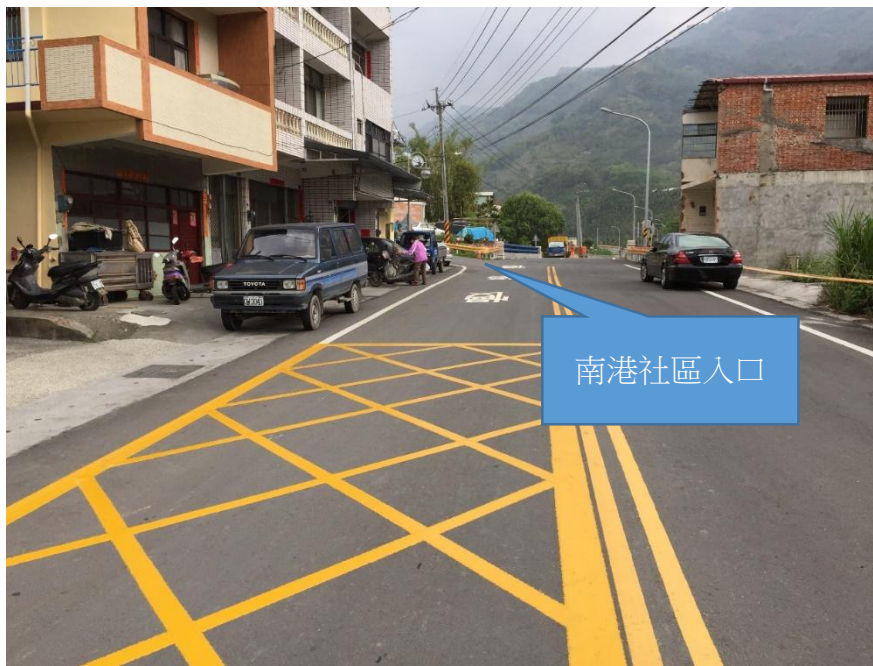
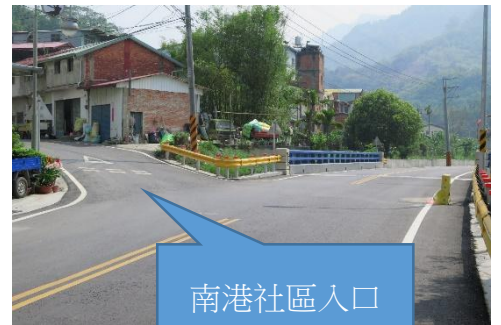
地點:縣道 147 校門口

說明: 此路口由於一旁住戶車輛停放的關係, 容易造成視覺死角, 從社區出來之右轉車輛看不到行走的學生。

注意事項: 要求學生務必遵守導護老師之指揮, 緊靠並排路邊行走並且不得併排。

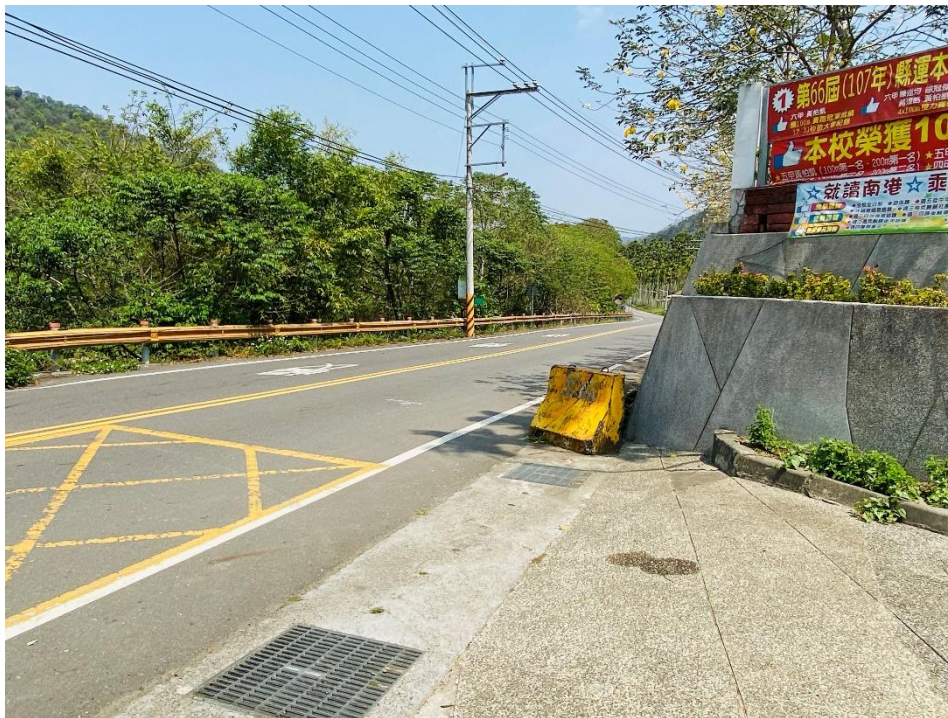
地點:縣道 147 校門口

說明: 此路口由於屬於下坡路段, 車輛行駛速度極快, 路邊又是大水溝無法太靠近。

注意事項: 嚴格要求學生不得併排走路, 天色昏暗時須穿著亮色衣服且須注意後方來車。

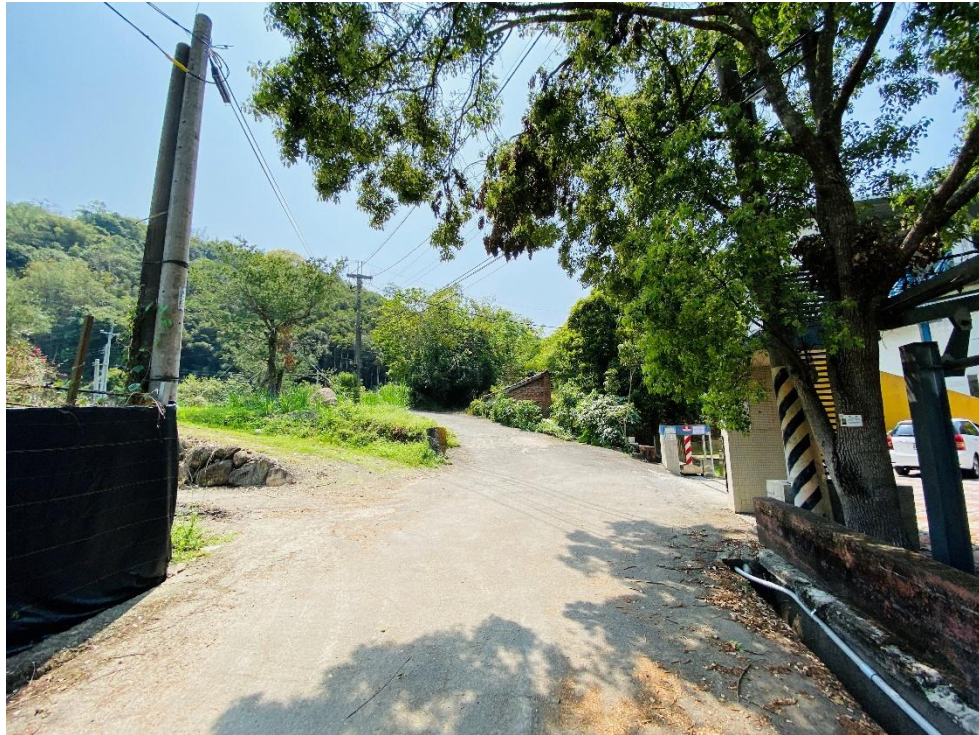
地點:學校側門口

說明: 此門口外由於多為農田，常有大型機具來往，須注意安全。

注意事項: 嚴格要求學生不得單獨行走，須由導護老師帶至大路口。

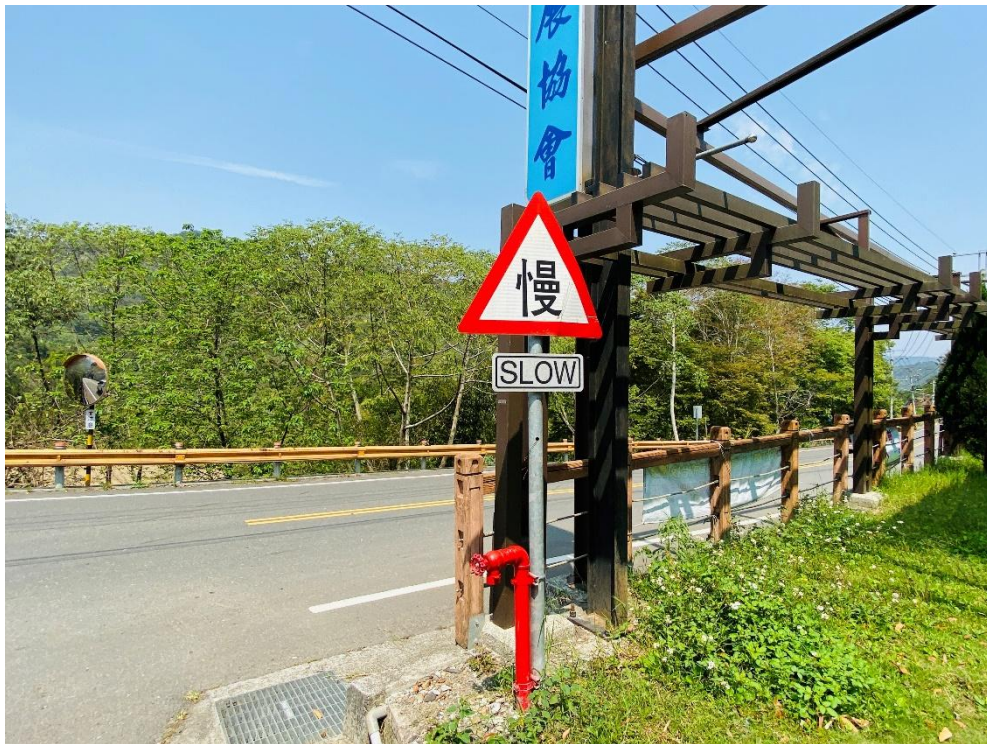
地點:學校側門口與縣道 147 T 字路口

說明: 此路口由於屬於下坡路段，車輛行駛速度極快。

注意事項: 嚴格要求學生不得併排走路，天色昏暗時須穿著亮色衣服且須注意後方來車。
